MANCHAS DE INUNDAÇÃO NO MUNICÍPIO DE ITAJUBÁ-MG¹

Flood spots in municipality of Itajubá-mg

FARIA, C. E. T.; BARBOSA, A. A. Manchas de inundação no município de Itajubá-MG. *ForScience*, Formiga, v. 8, n. 2, e00594, jul./dez. 2020. DOI: 10.29069/forscience.2020v8n2.e594.

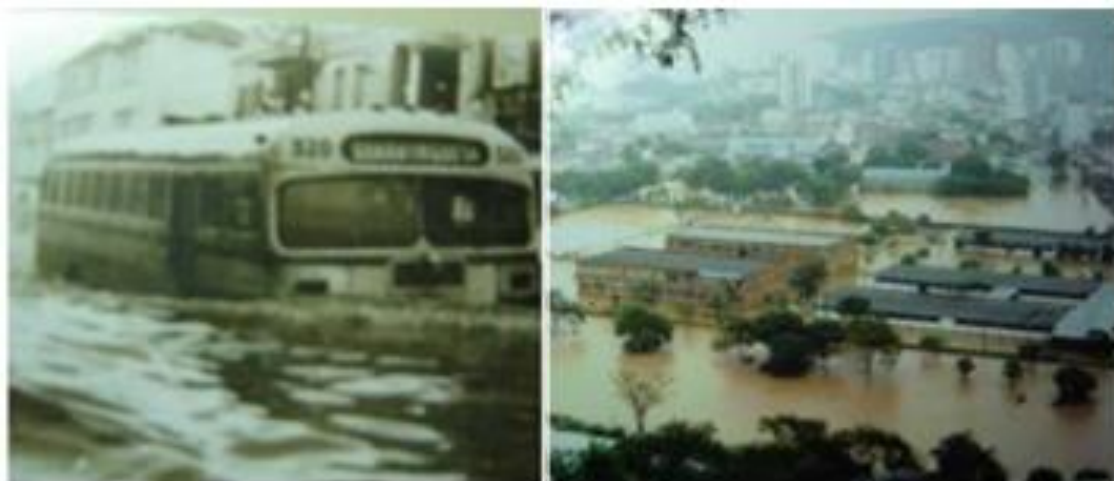
Na Figura 2, encontram-se destacadas situações de algumas cheias: a fotografia, Figura 2^a, aconteceu em janeiro de 1957, na Avenida Coronel Carneiro Junior, com cota do terreno de 842,40 metros e cota de cheia de 843,30 metros; a Figura 2b ocorreu em janeiro de 2000, na marginal direita do conjunto Universitário da FEPI, com cota do terreno 843,70 metros e de cheia de 844,70 metros.

Figura 2 – (a) Inundação ano 1857; e (b) Inundação ano 2000, em Itajubá
Fonte: Pinheiro (2005)

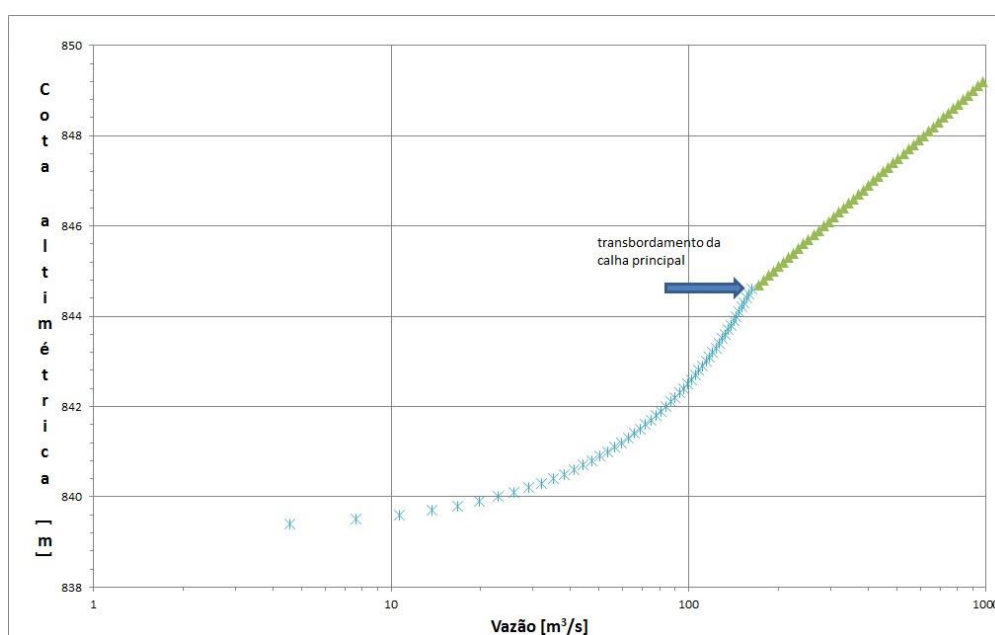
Com trabalhos realizados no LIH, por meio da batimetria da Estação-base, a declividade do rio Sapucaí e a equação de Manning, foi elaborada a curva-chave do rio Sapucaí para esse local, mostrada na Figura 4, em que se pode ter uma estimativa para o transbordo da calha do rio, situação onde a vazão (m^3/s) se encontra maior do que o volume ou capacidade total da calha do rio do presente estudo.

Figura 4 – Curva-chave - Estação base
 Fonte: LIH – UNIFEI

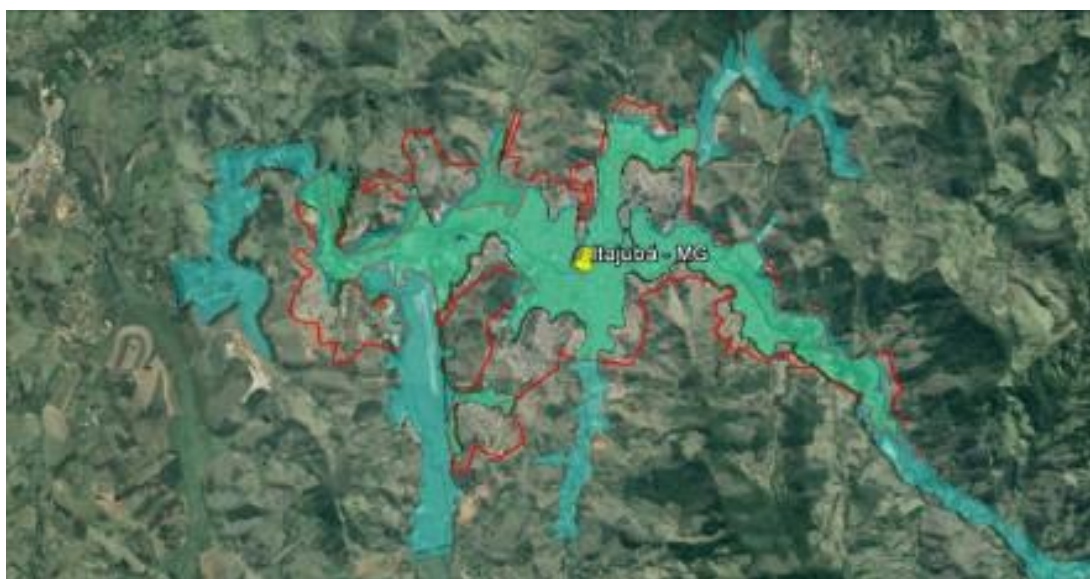
urbanizada sujeita à ocupação pelo transbordamento do rio Sapucaí. Na Figura 12, há a comparação gráfica dessas áreas.

Figura 12 – Comparações entre área de inundação e área urbanizada para a simulação da enchente de 1874
Fonte: Autor

Área da mancha (em azul) –19,25 km²

Área urbanizada utilizada (contorno em vermelho) -16,33 km²

Área da mancha dentro da área urbanizada utilizada (em verde) - 10,567 km²

Nota-se, através da Figura 12, que aproximadamente 65% da área urbanizada estariam dentro da mancha de inundação, observado por meio da sobreposição de legendas, tendo a mancha de inundação apresentada pelas cores verde e azul com recobrimento, já a demarcação do município de Itajubá encontra-se representada pelo traçado vermelho, evidenciando, assim, a fragilidade do município para com as inúmeras inundações ocorridas e que poderão ocorrer posteriormente.
